Korrektter Einbau Magnetventil alle Klimaanlageentypen

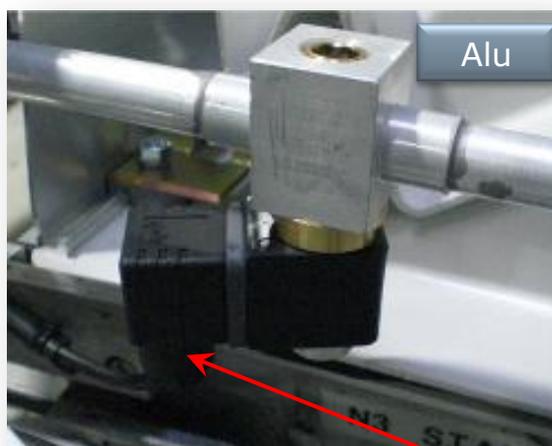
Aluminium-Anlage

Im Rahmen der Produktüberwachung und Qualitätsanalysen stellen wir vermehrt die Einsendung von reklamierten Magnetventilen **1102620A** fest, welche intern Korrosionsschäden aufweisen. Diese deuten auf eine falsche Positionierung der Magnetventile hin.

Der elektrische Anschluss muss **immer** nach **UNTEN** zeigen, um das Eindringen von Feuchtigkeit in die elektrische Verbindung zu verhindern!

Vor diesem Hintergrund möchten wir darauf hinweisen, dass der Verbau eines neuen Magnetventils zwingend nach dem gezeigten Schema zu erfolgen hat.

WICHTIG
Der Kabelausgang muss
immer nach **UNTEN** zeigen.
